*El jardín y el tiempo, tipologías de intervención a través de casos prácticos.*

## El jardín y el tiempo, tipologías de intervención a través de casos prácticos

Manuel Casares Porcel

### **Patio de la Acequia del Generalife. S. XIII**

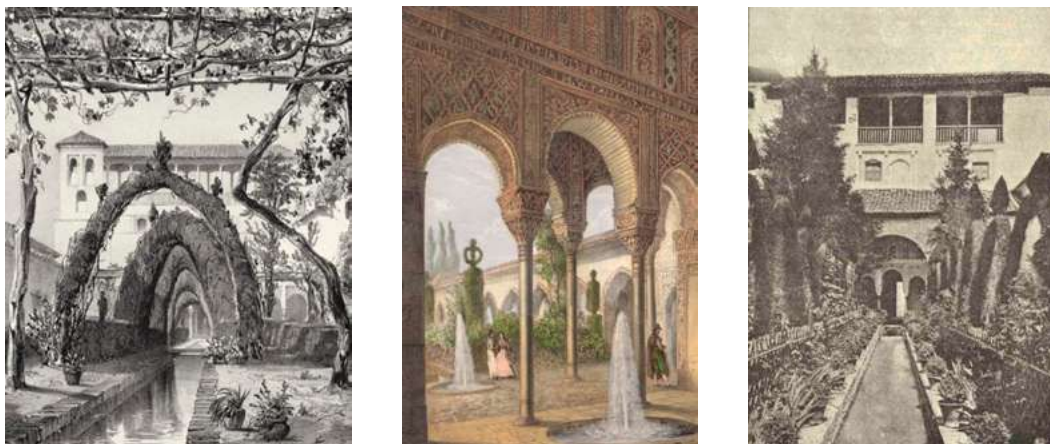
Figuras 1) Detalle del jardín en un grabado de Girault de Prangey, 1837; 2) Grabado de Chenot ca. 1850; 3) Postal ca. 1870. Anónimo, col. part.

cantidad de transformaciones en la estética y composición de las plantaciones que muestran.<sup>12</sup> En ellas se aprecia que las plantas se eliminaban completamente y se replantaban periódicamente en ciclos de unos 20 años y nada impide suponer que el proceso se produjese también de forma parecida en el pasado (figuras 1-7).

En el periodo en que tenemos documentación gráfica, el jardín siempre ha tenido topiarias de ciprés y un cenador central, seguramente de caña trenzada. Los cipreses a veces formaron arcos paralelos o perpendiculares al eje mayor o se tallaron con formas caprichosas. A principios del siglo XX desapareció el cenador, y el jardín se ocupó por una masa casi selvática de diversas especies de flor. La primera restauración documentada realizada en el jardín se hizo por Leopoldo Torres Balbás en los años treinta del siglo XX, y reintrodujo los arcos de ciprés como elemento esencial de la composición (figura 5). En los años cuarenta los arcos se sustituyeron por columnas (figura 6) y en los sesenta, la plantación volvió a ser una composición irregular de macizos de flor, estado en el que se mantuvo hasta el año 2000 (figura 7).

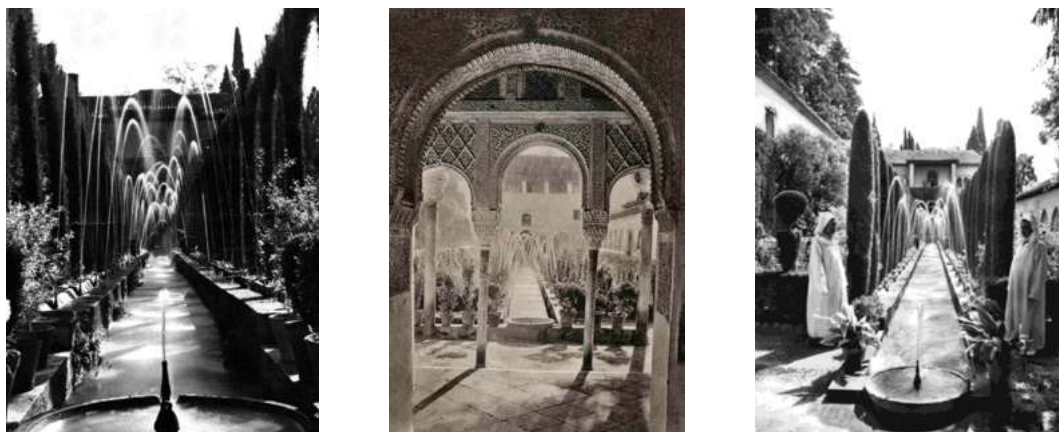
Figuras 4) Postal ca. 1890. Anónimo, col. part.; 5) El jardín tras la restauración de L. Torres Balbás en 1929. Anónimo, col. part.; 6) El jardín ca. 1940. Anónimo, col. part.

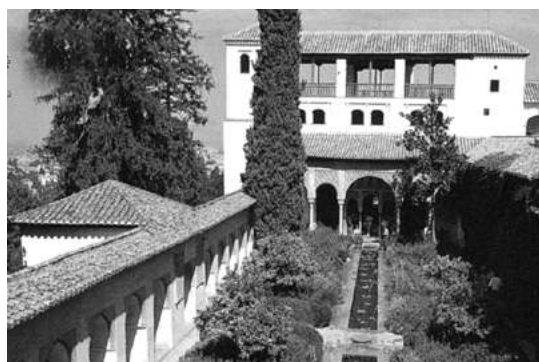
Figura 7. El jardín tras la restauración de 1960. Anónimo, col. part.

A raíz de esa excavación en 1960, se realizó una intervención que eliminó los rellenos superficiales hasta el nivel de los andenes medievales, disponiendo éstos y el suelo de cultivo en el mismo plano.

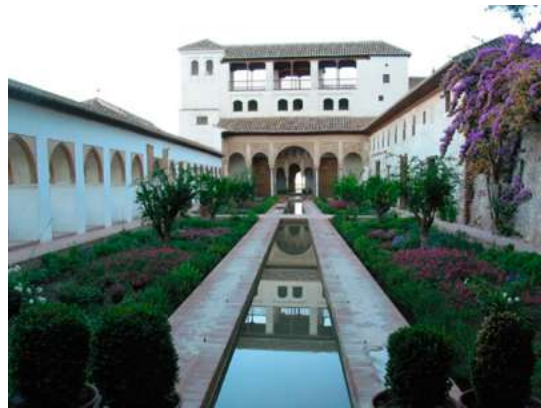
Figura 8. El jardín tras la restauración del año 2000. Foto de Manuel Casares.

Dada la singularidad y relevancia de este jardín, nuestro proyecto propuso rebajar el nivel del suelo de cultivo al medieval, renunciar al sistema de riego por desbordamiento y reordenar las plantaciones de acuerdo con los datos palinológicos y documentales, aproximando el terreno de cultivo al aspecto de un prado florido con rosales y algunos cítricos. La elección de los vegetales se realizó en función del análisis palinológico, de algunos textos medievales agrícolas y de los poemas de jardín muy abundantes en la literatura medieval andalusí. Para permitir percibir el poso histórico se dejaron exprofeso algunos vegetales anacrónicos, pero muy consolidados en la imagen del patio, entre otros un pie de *Bougainvillea spectabilis* que crece adosado a la pared norte. Y se propuso la incorporación de un pie de ciprés recortado para recordar la importancia que éstos han tenido en el patio en los últimos 200 años (figura 8).

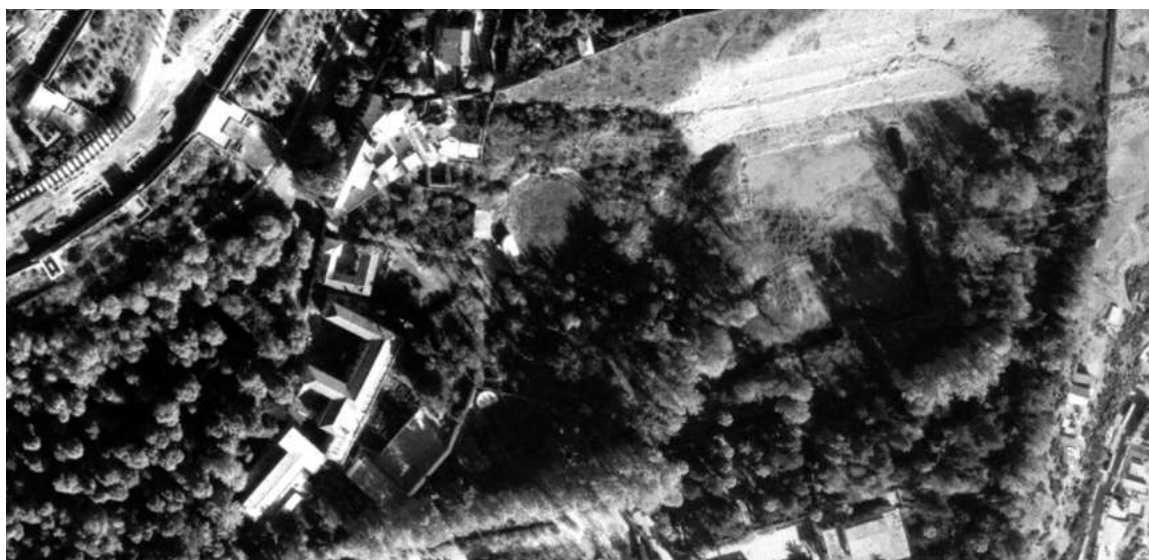
Figura 9. Fotografía aérea de 1978 mostrando los trabajos de excavación realizados en el antiguo bosque. Archivo Diputación de Granada.

Desde su creación la finca sólo tuvo tres propietarios, Carlos Calderón, el banquero que la construyó; Huberto Meersmans, un acaudalado hombre de negocios de origen belga, y Joaquín de Arteaga y Echague, el XVII Duque del Infantado. Los dos últimos hicieron pequeñas aportaciones a los jardines, pero en esencia respetaron la estructura y composición de la finca. Finalmente, en 1957, la hija del duque, sor Cristina de Arteaga, cedió el cermen al Ayuntamiento de Granada, que lo convirtió en el principal parque público de la ciudad. Ante las dificultades de gestión y los costos de mantenimiento de una propiedad tan grande y compleja, en 1974 el municipio decidió cederla a una empresa privada para construir un hotel de lujo, lo que en la práctica suponía la destrucción total del palacete y una buena parte de los jardines, a pesar de ser un bien teóricamente protegido. La decisión generó una fuerte oposición ciudadana, pero la iniciativa municipal fue amparada por el régimen franquista y se iniciaron las obras. Sin embargo, apenas comenzadas, la empresa adjudicataria quebró. Para entonces los trabajos preliminares habían supuesto ya una importante destrucción del edificio y los jardines, sobre todo del bosque laberinto, que fue casi totalmente talado y excavado para acoger la cimentación y los aparcamientos subterráneos de la nueva construcción, generando una enorme fosa, de 150 x 60 m y 12 m de profundidad, cuya excavación supuso además la retracción de una ladera situada en el límite norte de la finca para generar una explanada mucho más grande que la que ocupaba el bosque original (figura 9).

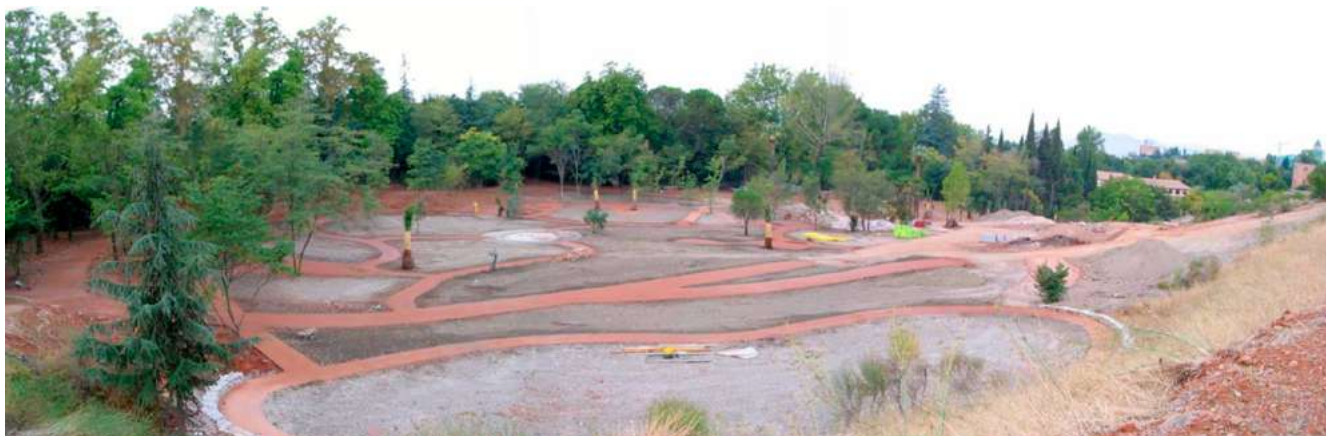
Figura 10. El área del bosque durante los trabajos de restauración en el año 2002. El espacio en primer término corresponde a la nueva explanada creada por el retraimiento de la ladera, desde donde está tomada la imagen. Foto Manuel Casares.

4. *Nuevas intervenciones*. En los lugares donde fue necesario realizar nuevas aportaciones, se escogió un estilo contemporáneo para evitar las confusiones entre los elementos originales y los restaurados. De este modo se diseñaron algunas zonas de servicios, acordes con el nuevo uso de la propiedad, o los locales técnicos de apoyo a los sistemas de riego. Desde el punto de vista jardinístico, la intervención más significativa fue la creación de un *arboretum*, con una colección de especies características de los jardines mediterráneos, para ocupar el nuevo espacio plano generado a consecuencia de la alteración topográfica producida por las labores de excavación de los cimientos del hotel, donde recuperar las cotas originales del terreno era difícil y costosísimo (figura 10).

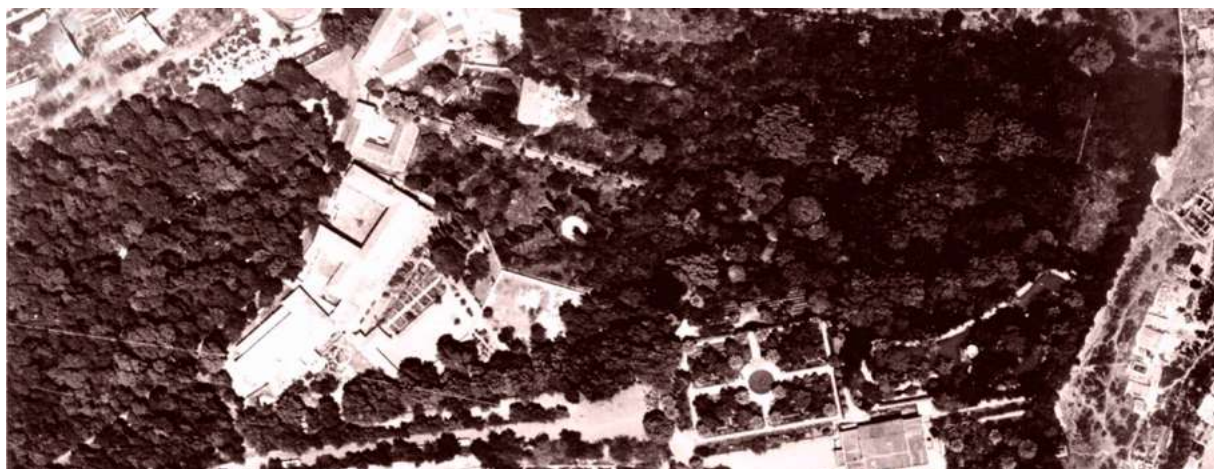
Figura 11. Fotografía aérea de 1969 mostrando el Bosque de los Mártires antes de la excavación. Archivo Municipal de Granada.

En ausencia de planos de plantación y de fotografías a nivel de suelo del interior del bosque, difíciles de realizar bajo un denso dosel arbóreo, los documentos más precisos fueron las fotografías aéreas, en especial una imagen vertical en blanco y negro de toda la finca (figura 11) y dos vistas parciales, en color, con una perspectiva oblicua, inmediatamente anteriores al comienzo de las obras. El análisis de estas imágenes fue exhaustivo; mediante análisis de imagen, se estudiaron las superficies ocupadas y los niveles de grises, para establecer zonas de similitud dentro de la masa forestal y se identificaron los elementos vegetales más relevantes. Sin embargo, en muchas zonas el máximo nivel posible de exactitud sólo permitió establecer la amplitud de la masa de copas pertenecientes a una especie, sin determinar el número de pies que la componían. En esos casos, la estrategia fue situar pies suficientes como para ocupar ese vuelo en un tiempo de crecimiento razonable (de 5 a 10 años), aún a sabiendas de que en el futuro habría que realizar un proceso de entresaca y seleccionar aquel o aquellos pies que mejor reprodujeran la situación original. Desgraciadamente el área sobre la que era posible efectuar estas acciones de restitución de planta fue relativamente limitada. Grandes zonas del carmen, especialmente en el área del bosque, estaban ocupadas por una masa de árboles y arbustos de tamaño medio, cuya composición exacta resultaba imposible de precisar.

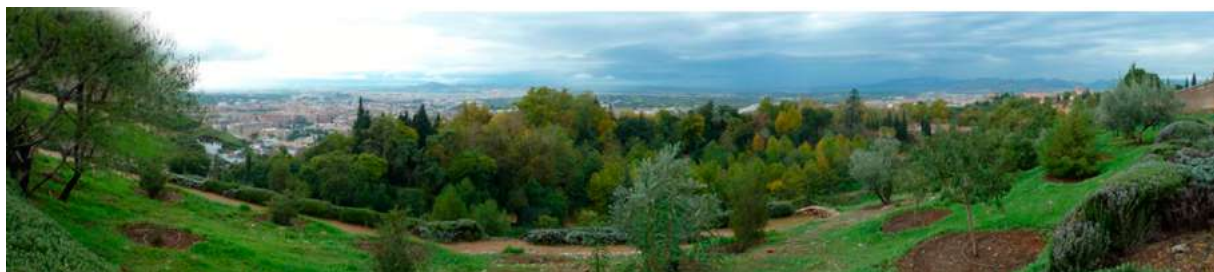
Figura 12. El área del bosque en el año 2012. Foto Manuel Casares.

En estos lugares la plantación se realizó con especies extraídas del inventario florístico realizado en toda la finca, más otras que documentalmente sabíamos que existieron en el carmen, pero que habían desaparecido, y finalmente se añadieron especies que, aunque no sabemos si estaban o no, por su abundancia en jardines de la época o por su adecuación al gusto del momento, pudieron haber estado. Es decir, que no presenta contradicción histórica, estética y cultural con el resto de la finca (figura 12).

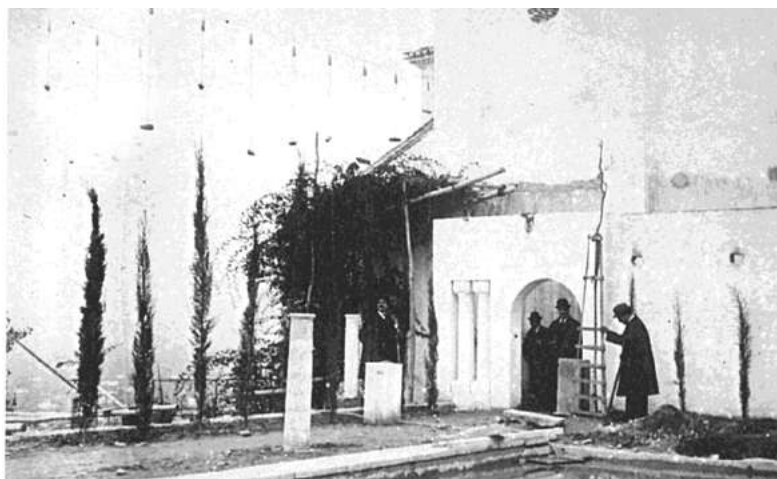
Figura 13. El jardín ca 1918, durante los trabajos de plantación. Foto Col. Fam. Rodríguez-Acosta.

Como hemos comentado antes, una de las singularidades de este jardín es el uso de las paredes de ciprés como materia constructiva para levantar una edificación verde. Las imágenes que conservamos de los momentos iniciales de su plantación muestran la preocupación por conseguir un efecto lo más “mineral” posible con los cipreses, para ello no se duda en rodearlos de un andamiaje ortopédico, tratando de asegurar la derecha de las ramas, o tender por encima de las plantaciones una retícula de alambres de los que suspende un saquito de arena atado al ápice de los arbolitos para dirigir su crecimiento (figura 13).

Aunque hoy sabemos que estos artificios no garantizarían el objetivo previsto, son un claro indicador de su voluntad de diseño, que necesitaba asegurar la verticalidad y esbeltez de las estructuras. El jardín se concibió como un objeto inmutable en que el tiempo no interviniese como factor de proyecto.

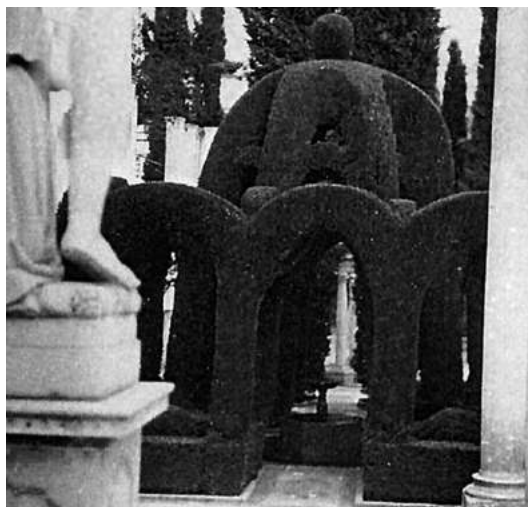
Figura 14. Glorieta de ciprés ca. 1930. Foto. Col. Fam. Rodríguez-Acosta.

las áreas desnudas y las inserciones con otros vegetales. Éstas se habían realizado con ánimo de cubrir con verde las porciones, sobre todo en las bases de las topiarias, en las que el ciprés, por defectos de poda, sombreado u otras causas, había perdido el follaje<sup>27</sup> (figuras 14-18).

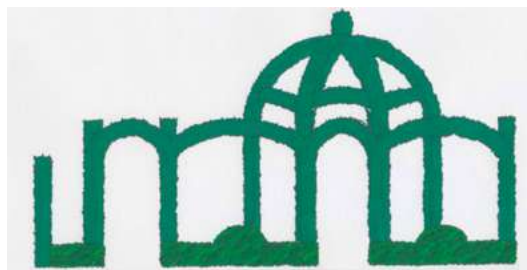
Figura 15. Restitución digital de la Glorieta de ciprés en su estado original ca. 1920. Foto M. Pérez Villalón.

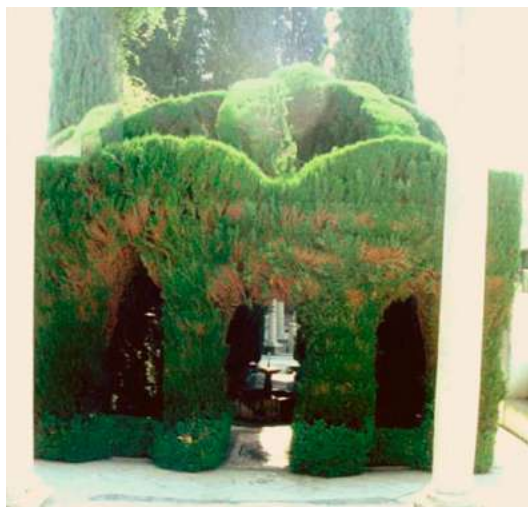
Figura 16. La Glorieta de ciprés en 2003. Foto Manuel Casares.

Posteriormente, se hizo el mismo trabajo a partir de medidas reales tomadas *in situ* y, mediante fotografías digitalizadas desde todos los lados de las paredes, se cuantificaron la sobredimensión,

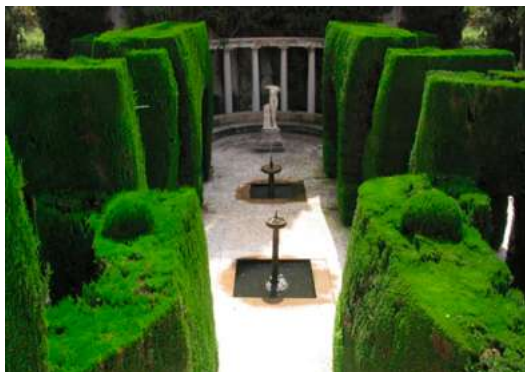
Figura 18. Arquitecturas de ciprés en su estado de madurez, año 2000. Foto Manuel Casares.

El trabajo puso de manifiesto el estado irrecuperable de las topiarias de ciprés que, además del proceso natural de envejecimiento, que había supuesto la pérdida de las formas originales, habían sufrido un deterioro prematuro a causa de la baja calidad de los suelos, la sombra generada por los cipreses libres y la cercanía de otras paredes de ciprés (figura 19).

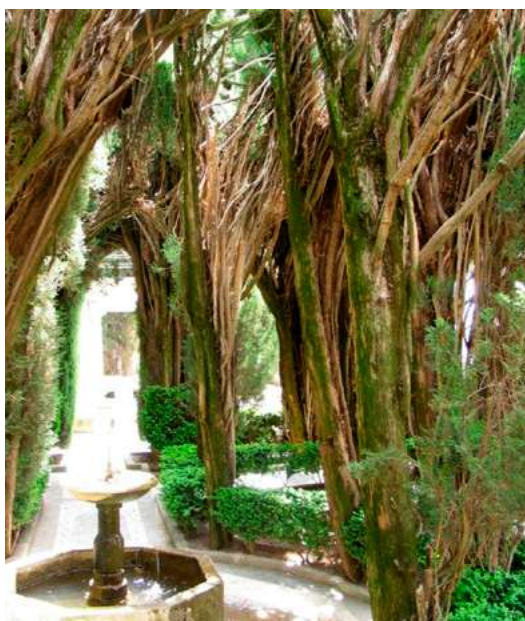
Figura 19. Efecto del sombreado y la poda sobre la madera vieja en las topiarias de ciprés. Foto Manuel Casares.

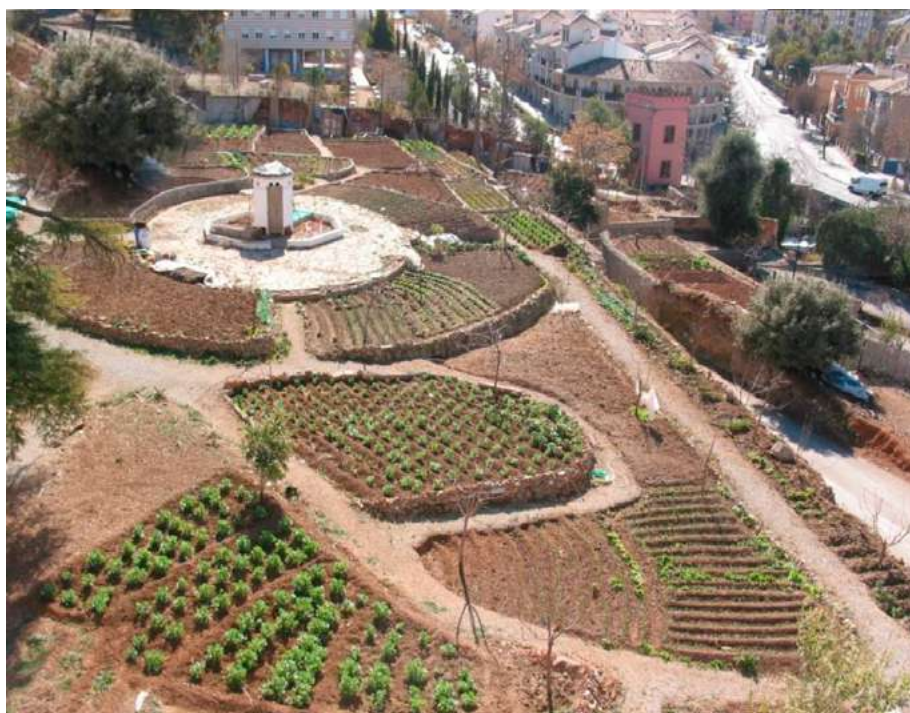
Figura 20. El parterre principal ocupado por los huertos vecinales en 2004. Foto Manuel Casares.

El jardín principal de Quinta Alegre permaneció sin grandes alteraciones. Y tras pasar por varios propietarios y etapas de abandono, terminó formando parte de una operación urbanística por la que, a cambio de poder construir en parte de los terrenos de la propiedad, se cedió al Ayuntamiento de Granada una parcela de unos 16,000 m<sup>2</sup> que contenía el palacete, el jardín y una serie de taludes y terrazas de menor interés. El mal estado del palacete obligó a cerrar la finca en espera de su restauración. Durante este tiempo fue expoliada y el cierre se prolongó durante años, con lo que el jardín, ya deteriorado, terminó perdiéndose. Finalmente, se abrió parcialmente la parcela al público con un ajardinamiento de circunstancias sobre las terrazas más accesibles y se cedió el espacio del antiguo jardín para su uso como huertos vecinales (figura 20).

Afortunadamente el abandono y la reocupación no significaron la pérdida total del viejo jardín. Al contrario, la conversión en huertos se realizó con escasos medios, por los propios usuarios, que aportaron tierra soterrando los antiguos caminos, las rocallas, una pequeña ría, las acequias y canales de riego.

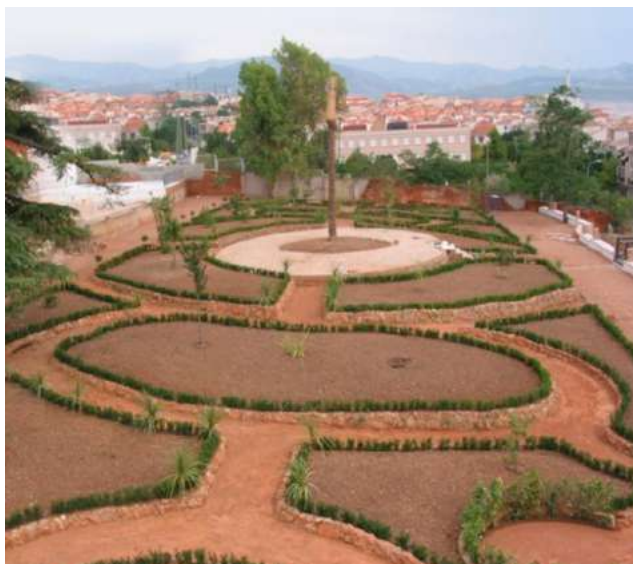
Figura 22. El parterre principal durante los trabajos de plantación en 2005. Foto Manuel Casares.

A partir de los restos de rocallas que podían verse en superficie supusimos que una buena parte de la traza e infraestructura del jardín principal debía conservarse bajo la aportación de tierra. Por ello propusimos una primera fase de limpieza cuidadosa de la capa superficial, que afortunadamente sacó a la luz la infraestructura completa y casi intacta del jardín, incluyendo: la delimitación de rocalla de los parterres, los caminos con los sistemas de acequias y caceras para distribuir y recuperar el agua de riego, los anclajes de cuatro cenadores, una pequeña ría y un espacio para aves acuáticas que coincidían milimétricamente con las dimensiones y formas del plano antiguo (figura 22).

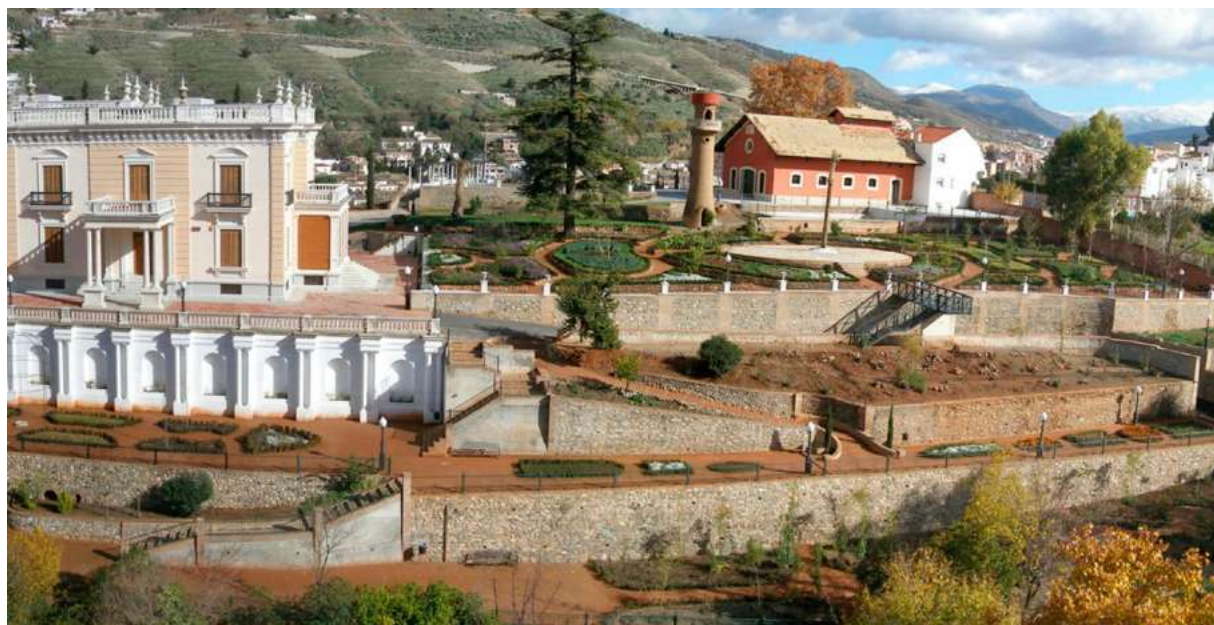
Figura 23. Panorámica de la finca tras la restauración en 2006. Foto Ayuntamiento de Granada.

Para ajardinar las terrazas que habían sido usadas para ubicar pistas deportivas y pequeños jardines sin interés, usamos diseños extraídos del plano antiguo de espacios que tuvo la finca en su distribución original, pero que en la actualidad habían quedado fuera de la parcela y estaban ocupados por nuevas edificaciones. Esto ha permitido recuperar unos parterres que hacen posible contemplar un tipo de jardín que fue muy relevante en la imagen de las ciudades y hoy es ignorado por la mayoría de los ciudadanos (figura 23).
